# DÉFINITION DES TRAVAUX DE RESTAURATION À EFFECTUER EN 2016 SUR LES MARES COMMUNALES DE LA COMMUNAUTÉ DE COMMUNES DU VAL DU SAUZAY (NIÈVRE)

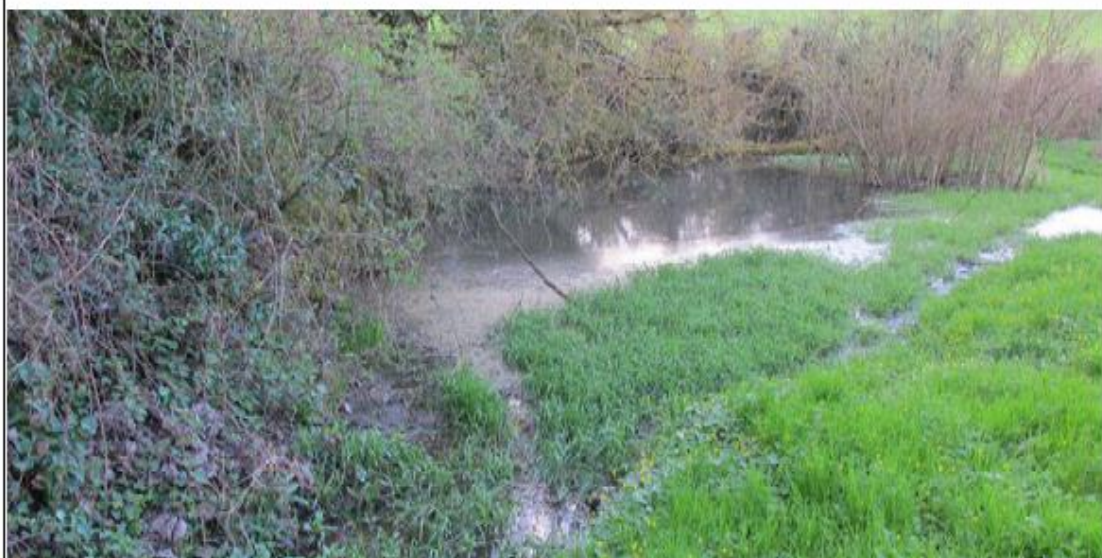
Illustration 13 : Vue de la mare Varzy-5 en avril 2013

La mare est très envasée (environ 1,20 m mesurés) donc **un curage est indispensable sur les 2/3 de la surface (30 m<sup>2</sup> a minima avec curage sur 1 m d'épaisseur environ) notamment dans la partie est de la mare, avec arrachage de l'ensemble des ligneux (attention aux murets et dalles)**. Le curage doit s'effectuer de façon hétérogène. La partie ouest est totalement envahie par l'Épilobe hirsute. Une partie sera à enlever lors du curage. Si les peupliers sont inclus sur la parcelle communale, une coupe partielle peut être opérée. **Les rémanents devront être exportés après les avoir laissés quelques jours en petits tas au bord de la mare.**

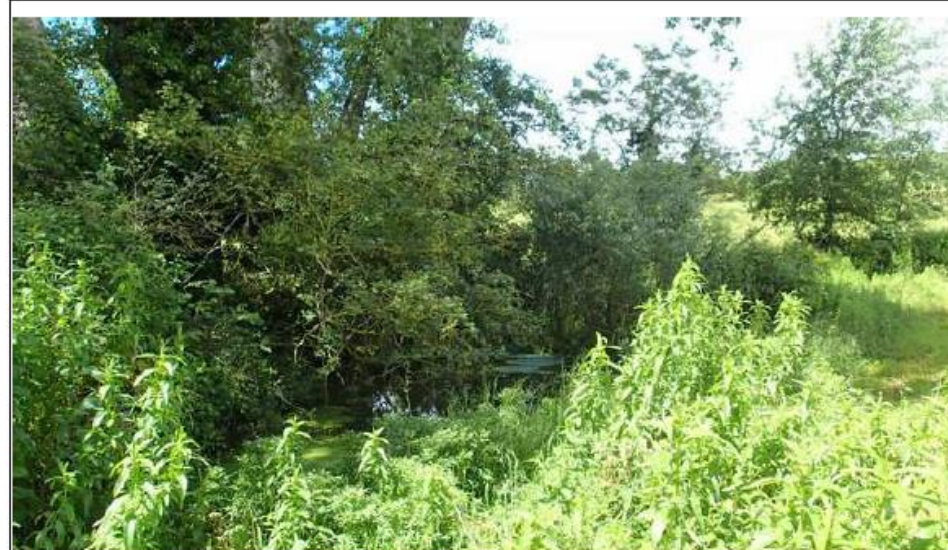
Illustration 14 : Vue de la mare Varzy-5 en juin 2016

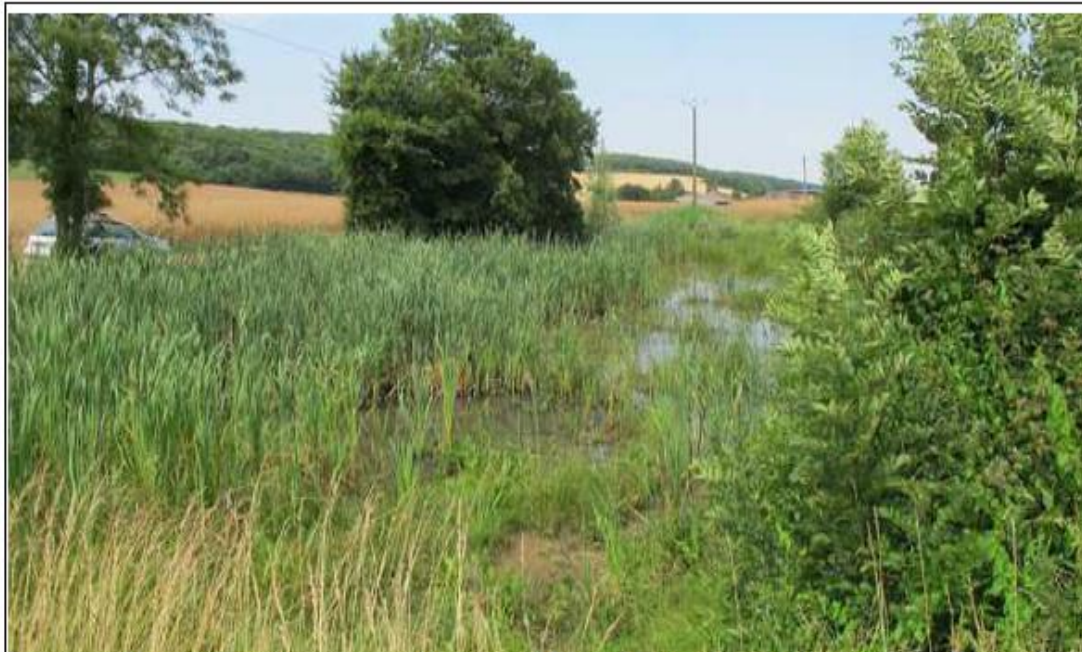
Illustration 21 : Vue de la mare Varzy-3 en juillet 2015, après les travaux de décembre 2014

Suite aux travaux de 2014, la végétation tend à recoloniser le milieu mais l'équilibre surface en eau libre / colonisation par la végétation reste encore satisfaisant. A moyen terme (3 à 5 ans estimés en fonction de l'évolution de la mare) une nouvelle intervention sera peut-être à programmer. **Pour rappel, la pose d'une clôture autour de la mare est prévue.**

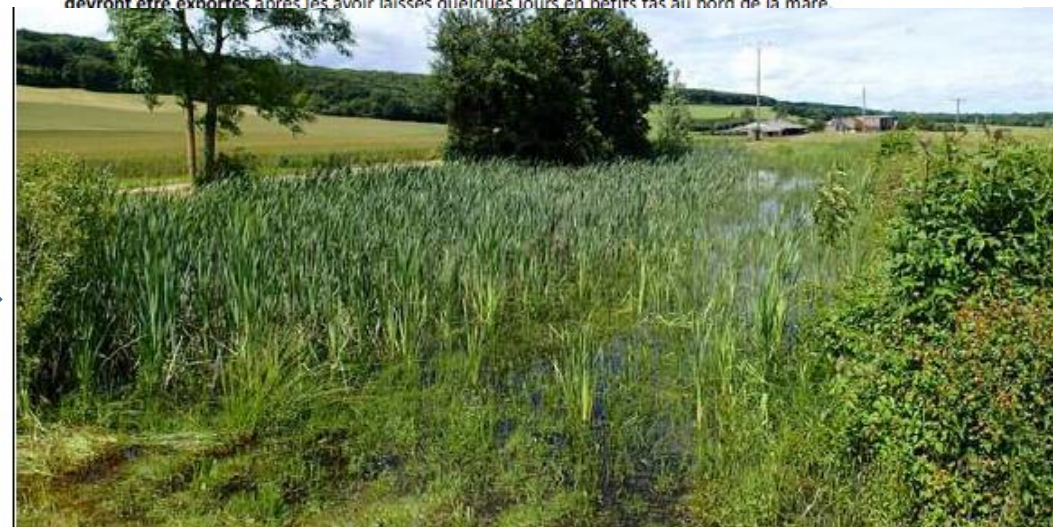
Illustration 22 : Vue de la mare Varzy-3 en juin 2016
